Libro sobre el incidente de la Presa de San Lorenzo en 1988 (Gran Canaria)

Presentamos en iagua la segunda edición (ampliada) con la *historia de la construcción, recrecido e incidente de la Presa de San Lorenzo (Gran Canaria / Islas Canarias)*. Creemos oportuno en la actualidad, tras más de una década de aquella tímida edición de 400 ejemplares gratuitos que publicamos en 2009, aportar a cualquier ciudadano del mundo la posibilidad de [adquirir en Amazon este ejercicio de investigación en formato libro](#). **Prólogo** del *ingeniero* Francisco Bueno Hernández y **Epílogo** del *ingeniero* Diego Saldaña Arce.

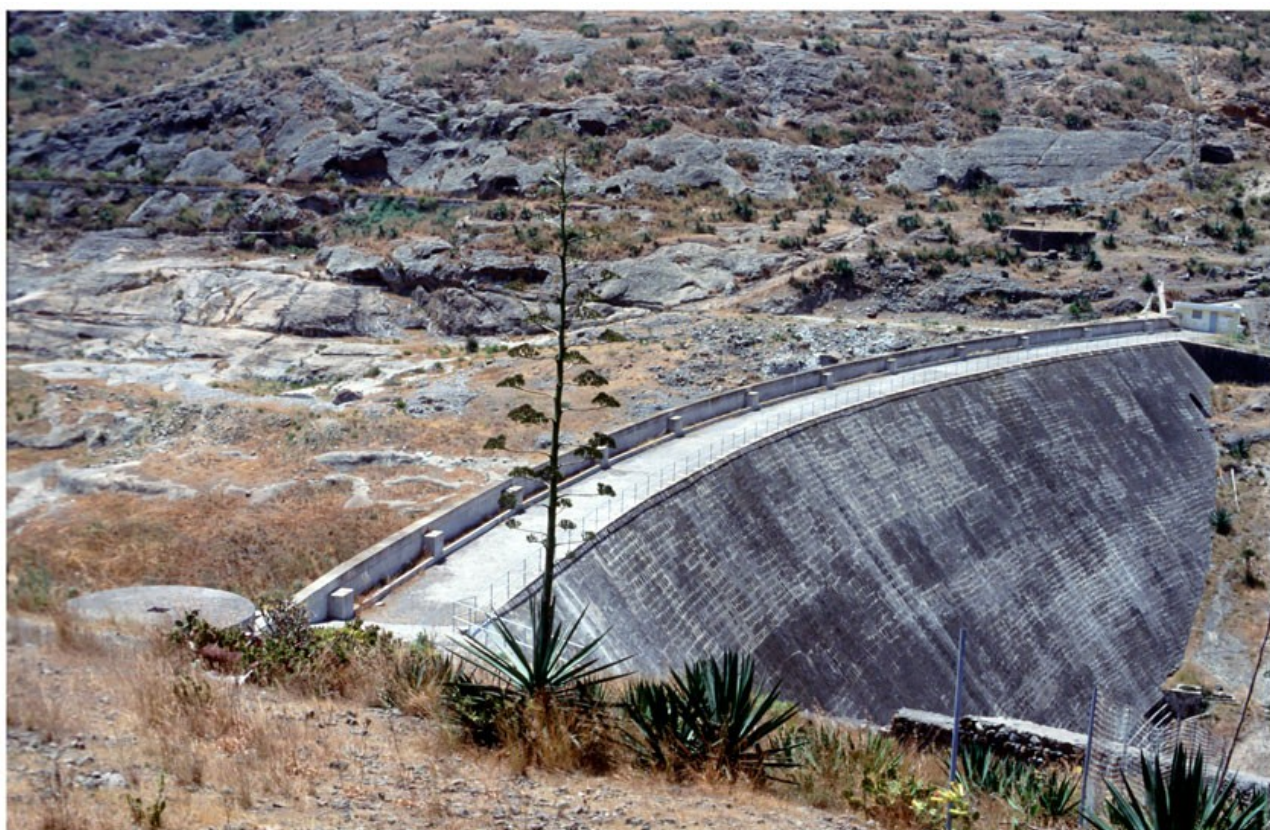
Desde principios de los años setenta se observó que **la presa tenía grandes pérdidas por encima de los 18 m**, pero en 1979 el volumen de agua llegó a 225.000 m³, y en 1984 a 4 metros de la coronación. En **Marzo de 1988**, y con el agua a 1,12 metros de la coronación, **aparecieron las filtraciones y se abrieron súbitamente las grietas en la presa y en el terreno**. Debido a los acontecimientos y al peligro que podría surgir de mantenerse esa situación aguas arriba del asentamiento de San Lorenzo, se tomó la decisión de vaciar el embalse. El dispositivo de seguridad fue bombear el agua hacia depósitos de menor cota. Desde entonces, la tradición oral recoge que fueron las “inyecciones de cemento” de los años ochenta las que originaron el incidente de Marzo de 1988; así como el agua caliente que llegaba al embalse a través de la conducción del túnel de trasvase de Martínón, túnel de más de 1 km que parte desde el Fondillo y llega hasta el
